# Asbesti bitumikatteissa ja sen aiheuttamat riskit bitumikatteiden kierrätyksessä

LAHDEN  
AMMATTIKORKEAKOULU  
Tekniikan ala  
Ympäristötekniikka  
Ympäristönsuojelutekniikka  
Opinnäytetyö  
24.3.2016  
Pry Savioja

Risks caused by asbestos in recycling of bituminous roofing membranes

Bachelor's Thesis in Environmental Engineering 64 pages, 3 pages of appendices

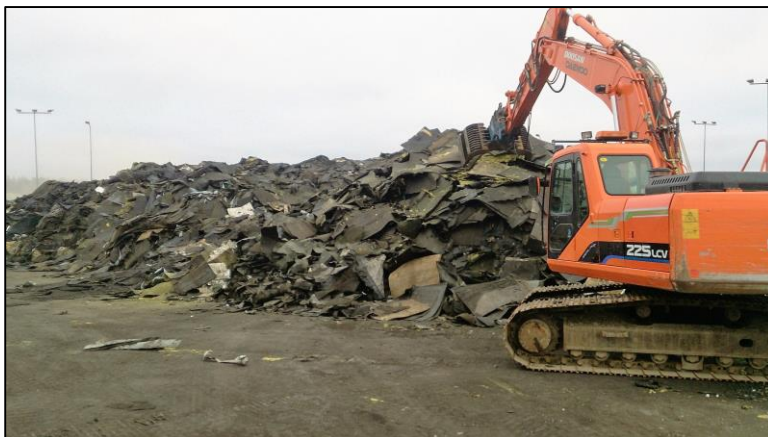
KUVA 5. Kattohuovan koneellista lajittelua Kujalassa

Kuormat tarkastetaan aistinvaraisesti myös, kun ne saapuvat TRF:n lajitte-  
lukentälle. Kaikki kuormat jälkilajitellaan ja epäpuhtaudet poistetaan kaivin-  
koneella, kuten kuvassa 5 (Tuominen 2016). TRF:n kriteerien vastaista jä-  
tettä toimittaneelle annetaan huomautus ja korvausvaatimus kustannuk-  
sista, jotka aiheutuivat epäpuhtauksien poistamisesta. Epäpuhdas materi-  
aali voidaan myös toimittaa asianmukaiseen käsittelyyn jätteen toimittajan  
laskuun. (Tarpaper Recycling Finland Oy 2015.)

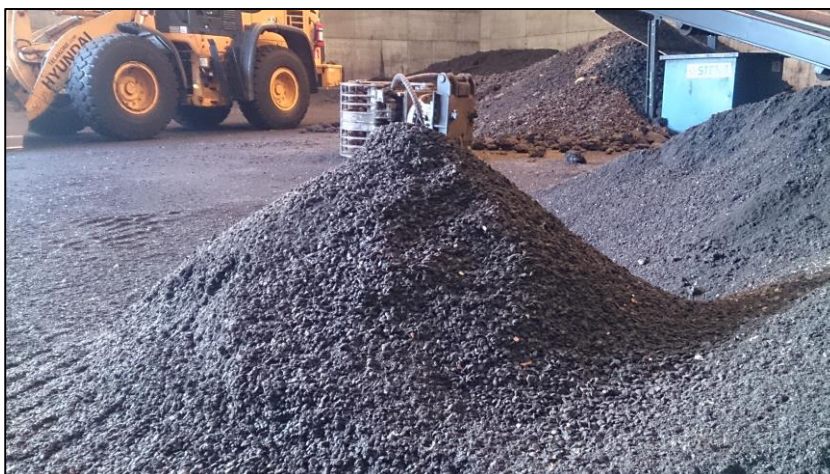
KUVA 6. Valmista BitumenMixiä

Ominaisuus	Vaatus
Palakoko	0-10 mm, 10 mm 90–100 % läpäisy
Bitumipitoisuus	50–60 %
Asbestipitoisuus	0 %
Tunkeuma	Ei raja-arvoa, informatiivinen tieto
Epäpuhtaudet	alle 2 %
